# ประสิทธิภาพของคูกันช้างออกนอกพื้นที่เขตรักษาพันธุ์สัตว์ป่าเขาอ่างฤๅไน (Effectiveness of an elephant-proof trench in Khao Ang Rue Nai Wildlife Sanctuary)

Wanghongsa, S. B. Yuphu, P. Khotchompoo, U. Samphan, P. Chitsongsawat, W. Uomjang, Y. Senadham and K. Boonkird. 2009. Effectiveness of an elephant-proof trench in Khao Ang Rue Nai Wildlife Sanctuary. Wildlife Yearbook 11, 97-107.

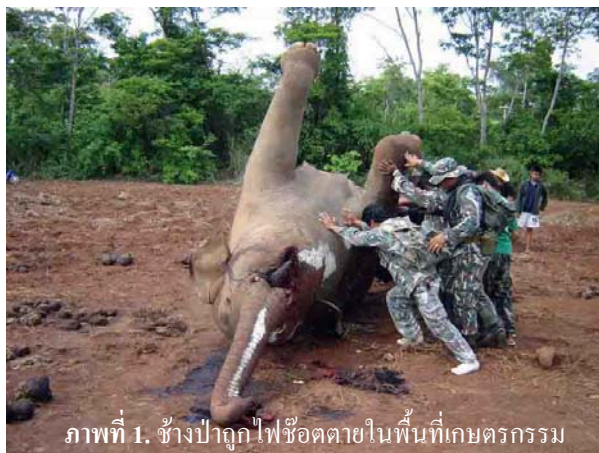
ภาพที่ 1. ช้างป่าถูกไฟซ็อตตายในพื้นที่เกษตรกรรม

หลายจุดมีการตอบโต้ และป้องกันการบุกรุก  
ของช้าง จนนำมาซึ่งการบาดเจ็บและการล้ม  
ตายของช้างป่า (ภาพที่ 1) ซึ่งที่ผ่านมาช้าง  
ป่าเสียชีวิตอันเป็นผลต่อเนื่องมาจากปัญหา  
การบุกรุก ทำลายพืชเกษตรแล้วจำนวน 9 ตัว  
จากจำนวนช้างป่าที่ตายในพื้นที่เขตรักษาพันธุ์  
สัตว์ป่าเขาอ่างฤๅไนทั้งสิ้น 20 ตัว (ไสว และ  
คณะ 2551ข) คิดเป็น 45% ของจำนวนช้างป่า  
ที่ตายทั้งหมดในพื้นที่ป่าแห่งนี้ ซึ่งเป็นสาเหตุ  
การตายที่สูงที่สุด หรือกล่าวอีกนัยหนึ่งความ

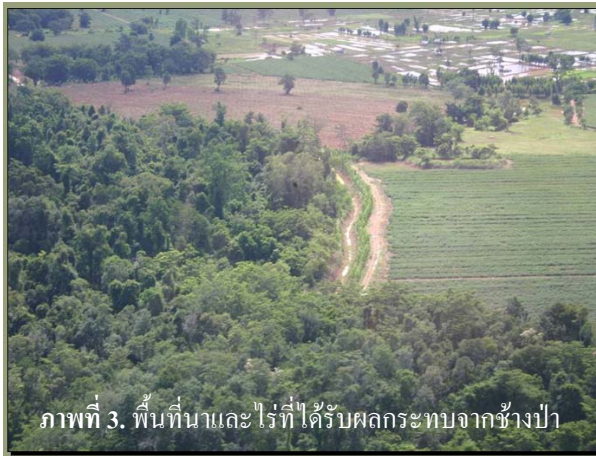
ภาพที่ 3. พื้นที่นาและไร่ที่ได้รับผลกระทบจากช้างป่า

ป่าเขาอ่างฤๅไน เป็นพื้นที่ราบติดกับไร่และนา (ภาพที่ 3) ของเกษตรกร ซึ่งยังคงมีการทำการเกษตร โดยอาศัยน้ำฝนธรรมชาติ ดังนั้นในช่วงฤดูเก็บเกี่ยวข้าว กระแสลมหนาวจะพัดกลืนของพืชเกษตรเข้า ป่า ทำให้ช้างป่าออกมากินข้าวและพืชเกษตรชนิดอื่นอยู่เป็นประจำ ทำความเดือนร้อนให้แก่เกษตรกร ที่อยู่ในพื้นที่บริเวณนี้ ที่มีการทำการเกษตรเพียงปีละครั้ง

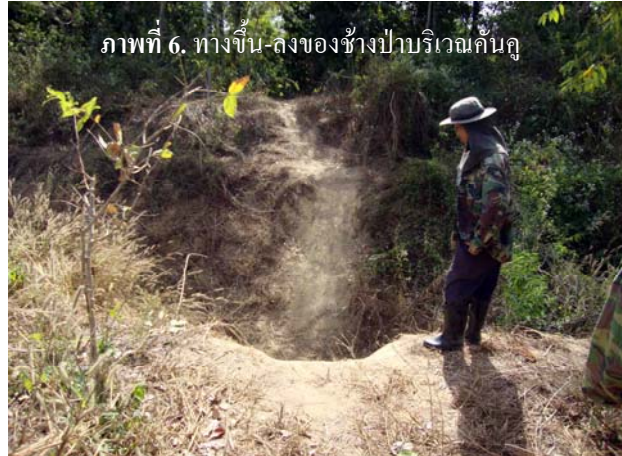
ภาพที่ 6. ทางขึ้น-ลงของช้างป่าบริเวณคันคู

(ภาพที่ 6) ของช้างป่าฝั่งคันคูที่อยู่ด้านติดป่าจำนวน 84 จุด ในขณะที่ทางขึ้น-ลงของช้างป่าฝั่งคันคู

ด้านที่ติดกับพื้นที่เกษตรกรรมมีจำนวนทั้งสิ้น 82 จุด ซึ่งเป็นจำนวนที่แตกต่างกันอย่างไม่มีนัยสำคัญทางสถิติ (Chi-square test for homogeneity with Yates' correction factor,  $\chi^2_1 = 0.006$ ,  $p > 0.05$ ) แสดงว่าคันคูทั้ง 2 ด้านมีประสิทธิภาพในการกันช้างที่เท่ากัน กล่าวคือเมื่อช้างป่าขึ้น-ลงจากคันคูบริเวณด้านใดด้านหนึ่ง ก็สามารถที่จะขึ้น-ลงในด้านตรงข้ามได้เช่นเดียวกัน คันคูในปัจจุบันจึงไม่ใช่แนวกันช้างที่มีประสิทธิภาพ ถึงแม้ว่าจำนวนมูลช้างป่าที่พบในพื้นที่เกษตรกรรม จะมีจำนวนน้อยกว่ามูลช้างป่าที่พบในพื้นที่ฝั่งป่าเกือบ 3 เท่า ความแตกต่างดังกล่าวเกิดจาก เจ้าของพืชเกษตรได้คอยเฝ้าระวังและทำการไล่ต้อนช้างป่า (ภาพที่ 7) ที่ข้ามแนวคันคูมา เพื่อรักษาผลผลิตทางการเกษตร จากการเข้าทำลายของช้างป่า ดังนั้น ปัจจุบันแนวคันคูในพื้นที่เขตรักษาพันธุ์สัตว์ป่าเขาอ่างฤๅไน ไม่สามารถกันช้างป่าได้อย่างมีประสิทธิภาพ คือไม่สามารถป้องกันการออกนอกพื้นที่ป่าของช้างได้เหมือนอย่างที่เคยหลายฝ่ายอยากให้เป็น เพื่อลดหรือขจัดปัญหาความขัดแย้งระหว่างคนและช้างป่า ที่ต่างก็มีความสำคัญในระบบนิเวศน์
